# PROTOKOL O ZKOUŠCE

## č. MVZ-N-2021-000514

## DIAGNOSTIKA A MYKOLOGICKÝ PRŮZKUM DŘEVĚNÝCH PRVKŮ ROZHLEDNY MILÍŘ VE VYSOKÉ NAD LABEM

Datum: 2021-11-01

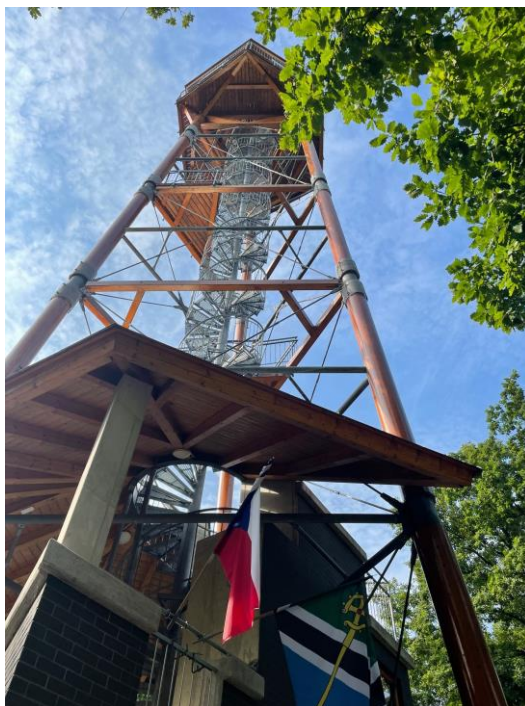
Obr. 1. Pohled na přední stranu rozhledny s vchodem do ní. Nejvíce napadený a rizikový sloup je vpravo od vchodu (dále označený pořadovým číslem 1.), vlevo od vchodu je sloup označený pořadovým číslem 3. Snímek byl zhotovený zákazníkem dne 07.09.2021.

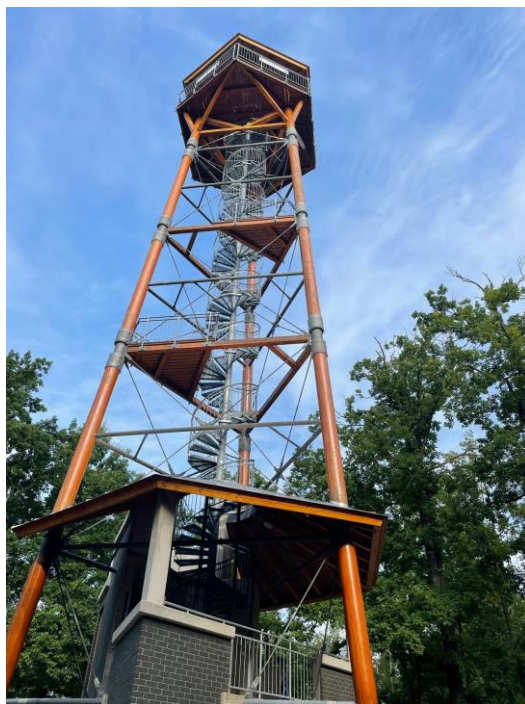
Obr. 2. Pohled na zadní stranu rozhledny. Vlevo na snímku je sloup č. 1 a vpravo pak sloup č. 2. Snímek byl zhotovený zákazníkem dne 07.09.2021

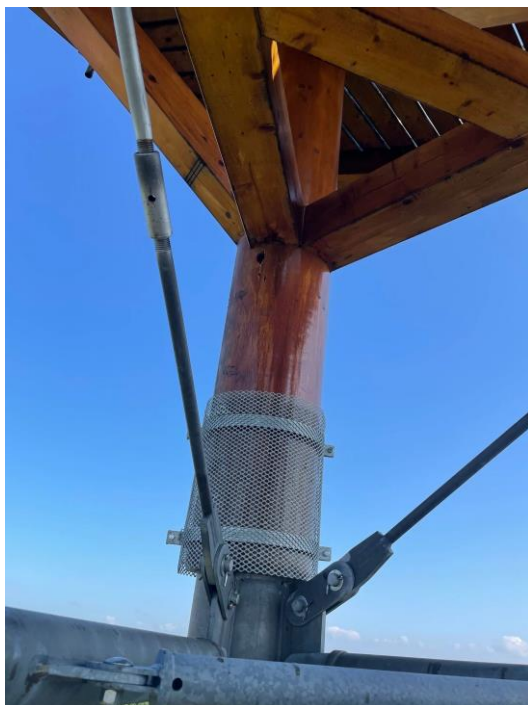
Obr. 3. Zobrazuje stav z června t.r. - otvor po napadení strakapoudem pod vzpěrou podlahy vyhlídkové plošiny. Snímek zhotovil zákazník 14.06.2021.

Obr. 3 - Díly E všech tří sloupů, foto zobrazuje stav z června t.r. - otvor po napadení strakapoudem pod vzpěrou podlahy vyhlídkové plošiny. Snímek zhotovil zákazník 14.06.2021

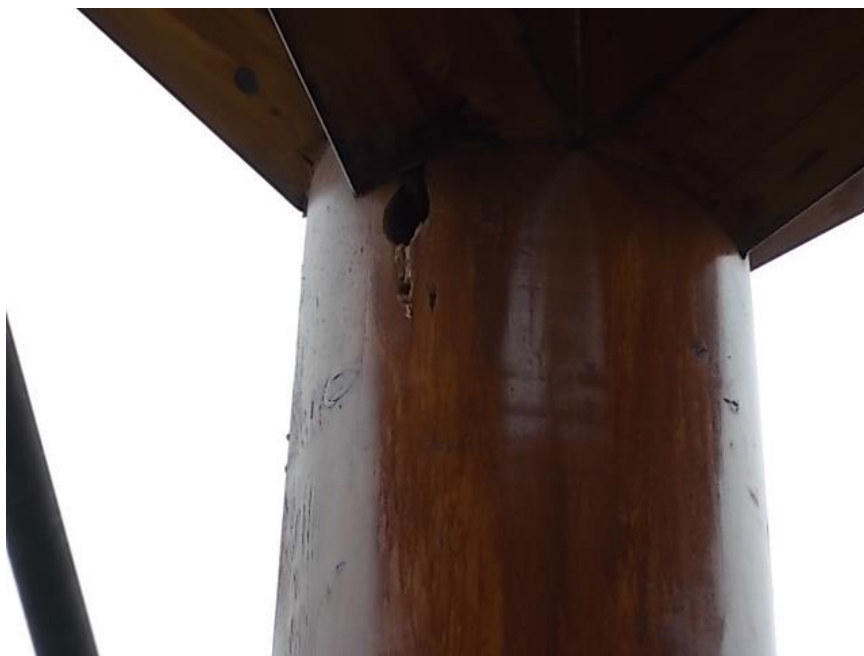
Obr. 4. Ukazuje současný stav – prakticky totožný s obr. 3. Snímek zhotovila zkušebna 07.10.2021.

Obr. 4 - Díly E všech tří sloupů, foto ukazuje současný stav - prakticky totožný s obr. 3. Snímek zhotovila zkušebna 07.10.2021

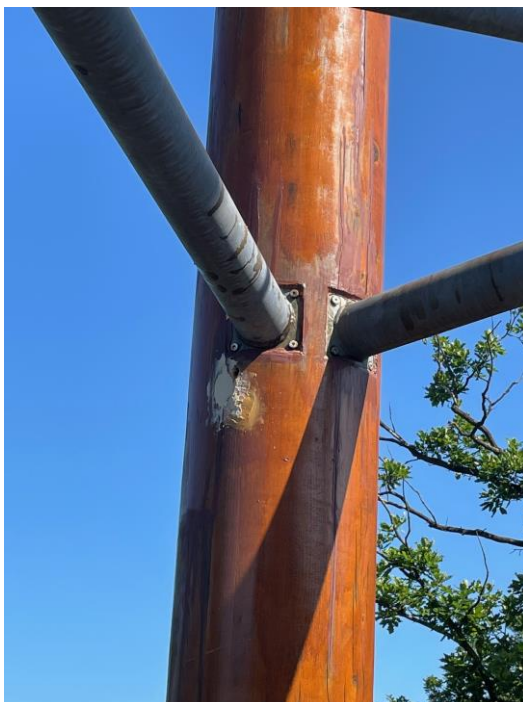
- Pata: Na exponovaných místech ( $\leq 50$  % povrchu) zřetelné zvětrání a zašednutí laku, místy povrchové trhlinky (šířka  $\leq 1$  mm). Na vnitřní straně zatmelený otvor po napadení strakapoudem.
- Střed: Stav povrchu je stejný jako na patě s tím, že pod ukotvením vzpěr byly na vnitřní straně nalezeny:
  - 1 zatmelený otvor po napadení strakapoudem,
  - 1 nový otvor po napadení strakapoudem,
  - 8 vyvrtaných otvorů – pravděpodobně zákazníkem.
- Čep: Stav povrchu je stejný jako na patě, napadení strakapoudem nebylo zjištěno.

- Pata a čep: Ze všech stran výrazný - plný.
- Střed: Na vnější straně výrazný – plný, na vnitřní straně nejasný - dutý (!).

Obr. 5 - Sloup č. 1, díl C, zobrazen stav z června t.r. - vyskytoval se 1 zatemněný otvor po napadení strakapoudem. Snímek byl zhotovený zákazníkem 14.06.2021

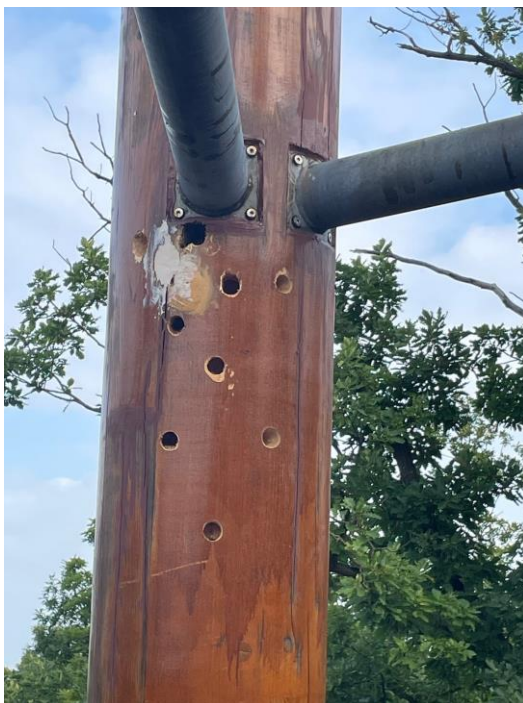
Obr. 6 - Sloup č. 1, díl C, foto zachycuje stav z počátku září t.r. - objevil se nový otvor po napadení strakapoudem a pravděpodobně zákazník v okolí napadení vyvrtal celkem 8 průzkumných otvorů

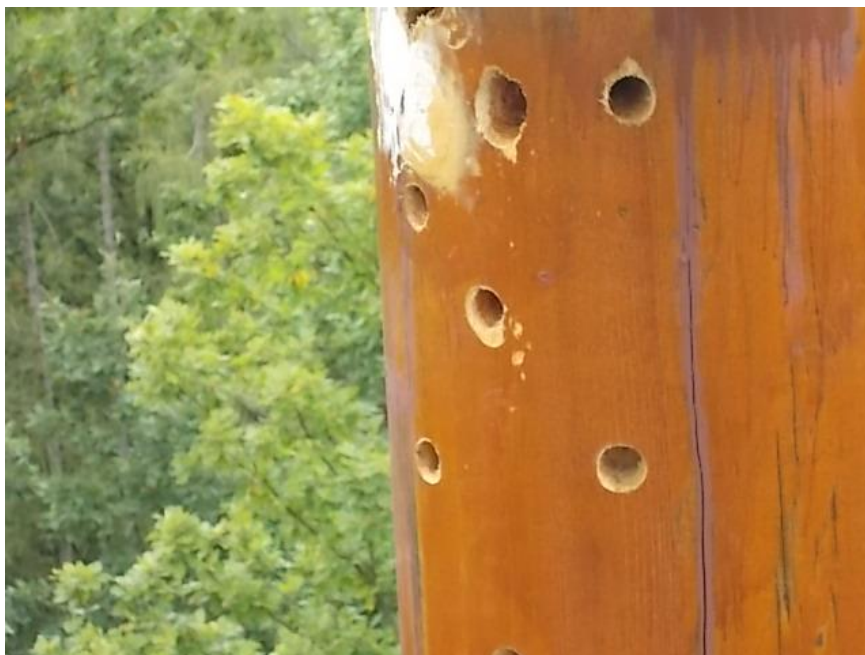
Obr. 7 - Sloup č. 1, díl C, foto zachycuje současný stav - odpovídá stavu ze září t.r. Snímek byl zhotoven zkušebnou 07.10.2021

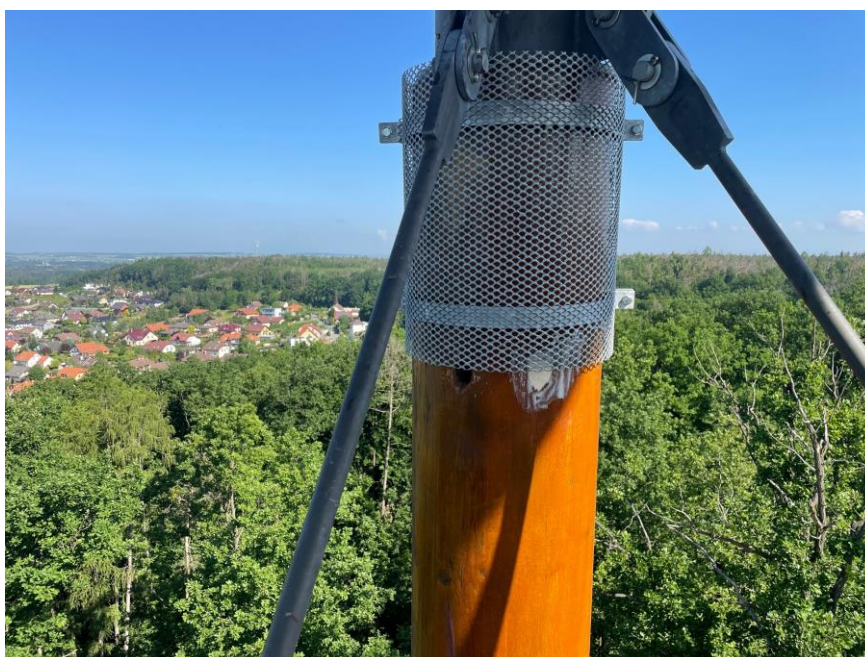
- Pata a střed: Ze všech stran výrazný – plný.
- Čep: Ze všech stran nevýrazný – dutý (!)

- Pata: 15,3.
- Střed: 17,4.
- Čep: **20,5 (!)**

- Pata a střed: Proveden z venkovní strany, vrtání obtížné v celé hloubce, vyvrtané drtiny mají barvu, vůni i strukturu zdravého dřeva.
- Čep: Proveden z venkovní strany, pod povrchem vrtání obtížné (do hloubky ± 25 mm), dále pak snadné, až i bez odporu – ve dřevě je volná dutina (!). Drtiny z vnitřku vrtu mají hnědou barvu, jsou bez vůně, snadno se drtí až na prach – mají strukturu dřev zničeného hnědou hnilobou.

Vzorek B1 - bylo zjištěno zjevné napadení dřevokaznou houbou rodu trámovka, které se při kultivaci vzorku potvrdilo. Tato dřevokazná houba napadá dřevo zevnitř, přičemž při velkém poškození (ztrouchnivění) dřeva zůstává vnější povrch neporušen a dřevo ztrácí svoji pevnost. Pro svou skrytou formu růstu je velmi nebezpečná, protože její působení je odhaleno většinou až při havárii dřevěného prvku.

Prvotní příčinou napadení byla podle našeho názoru nedostatečně těsná spára mezi dolní deskou styčnicku (mezi díly D - E) a čelní plochou čepu sloupu č. 1. / D. Jedná se zde o prostý spoj „na tupo“ mezi materiály s naprosto odlišnými vlastnostmi (dřevo x ocel), který sice měl být dle výkresu dodatečně utěsněn blíže nespecifikovaným tmelem – není nám znám tmel, který by trvale a zcela utěsnil spáru mezi takto odlišnými materiály v exteriérových podmínkách. Vzniklá netěsnost pravděpodobně umožnila průnik srážkové vody, kontaminované spórami dřevokazné houby, do čela čepu sloupu č. 1. / D a do v něm vyfrézovaného otvoru pro dolní „jazyk“ styčnicku mezi díly D - E. Zde pak postupem doby došlo ke vzniku a rozvoji napadení dřevokaznou houbou. Tuto teorii podporuje i skutečnost, že v tomto jediném místě byla při průzkumu naměřena významně zvýšená vlhkost dřeva 20,5% umožňující již růst houby.

Obr. 8 - Sloup č. 1, díl D, foto zobrazuje stav z června t.r. - vyskytovaly se celkem 2 otvory po napadení strakapoudem (jeden byl zatmelený). Snímek zhotovil zákazník 14.06.2021

c) Výměna nebo vyztužení (zpevnění) sloupů napadených dřevokaznými houbami. Napadení hnilobou bylo prokázáno u sloupu 1, díl D (viz 3.3.1), revizní inspekci se však může poškození dřevokaznými houbami potvrdit i u dalších dílů.

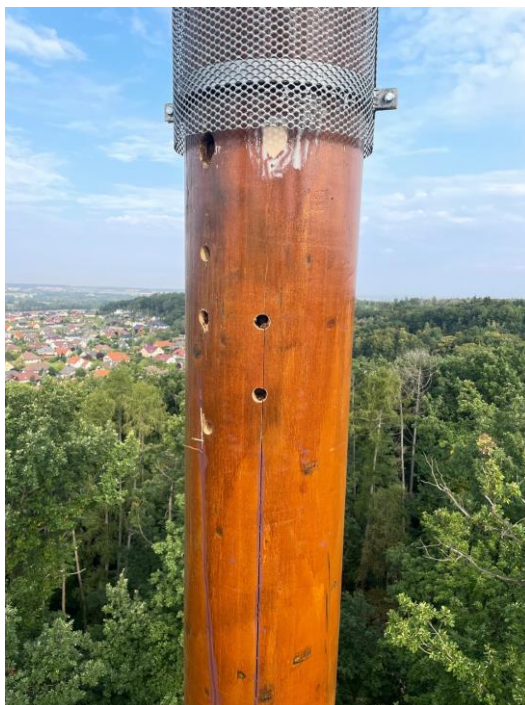
Obr. 9 - Sloup č. 1, díl D, zachycen je stav z počátku září t.r. - pravděpodobně zákazník v okolí napadení vyvrtal dalších 5 průzkumných otvorů (minimálně ve dvou z nich jsou zřetelné hnědé drtiny). Snímek zhotovil zákazník 07.09.2021

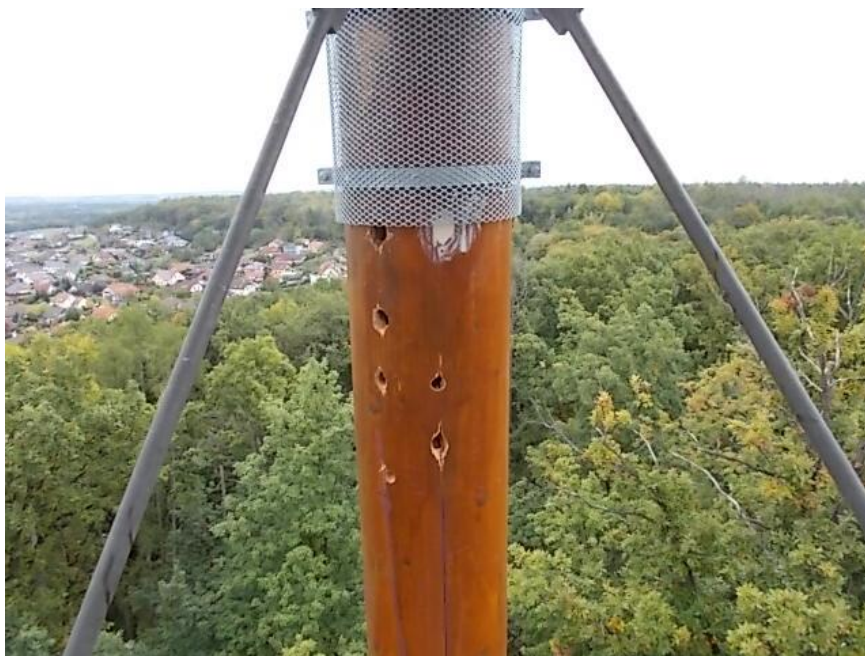
Obr. 10. Ukazuje současný stav – prakticky totožný s obr. 9. Snímek zhotovila zkušebna 07.10.2021.

Obr. 10 - Sloup č. 1, díl D, foto ukazuje současný stav - prakticky totožný s obr. 9. Snímek zhotovila zkušebna 07.10.2021

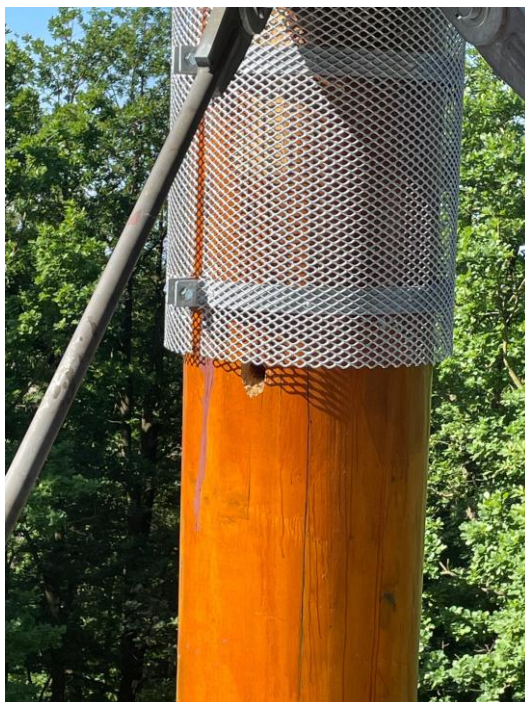
- Čep: Hodnocení stejné s tím, že na vnitřní straně je těsně pod tahokovem „nový otvor“ po napadení strakapoudem.

Obr. 11 - Sloup č. 2, díl B, foto zachycuje „čerstvou“ díru po napadení strakapoudem.  
Snímek zhotovil zákazník 14.06.2021

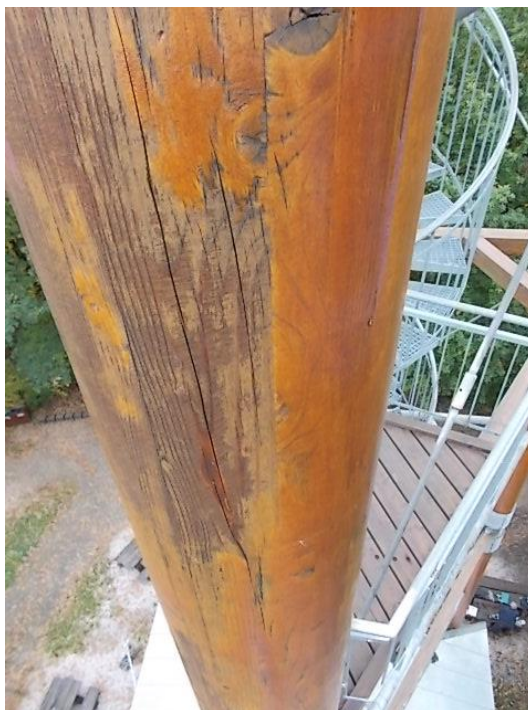
- Pata: Na exponované straně zjištěna úplná destrukce lakového nátěru (> 50% plochy), místy na povrchu i mělké výsušné trhliny (šířka max. 2 mm).
- Střed: Na exponované straně rovněž úplná destrukce lakového nátěru (> 50% plochy), na povrchu časté hluboké výsušné trhliny, ojediněle i počátek povrchové delaminace.
- Čep: Stav povrchu je stejný jako u paty, s tím, že pod koncem ochranné sítě z tahokovu byly na vnitřní straně sloupu nalezeny: 1 zatmelený otvor po napadení strakapoudem, 1 nezatmelený otvor po napadení strakapoudem, 5 vyvrtaných otvorů - pravděpodobně zákazníkem.

d) Úplné rozrušení stávajícího lakového nátěru je nejvíce patrné na exponovaných plochách sloupů i vodorovných trámů v exteriéru - nátěr je zde zcela rozpadlý a začíná již i atmosférická koroze povrchu dřeva – jeho zešednutí a tvorba povrchových trhlin.

Obr. 12 - Sloup č. 1, díl D, foto zachycuje současný stav povrchu sloupu - zachycena totální destrukce lakového nátěru, výsušné trhliny i počátek povrchové delaminace.  
Snímek zhotovila zkušebna 07.10.2021

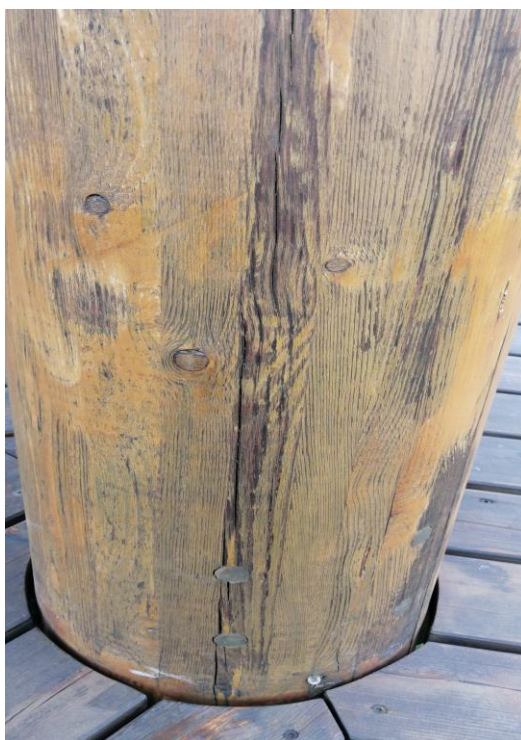
Horní poloviny všech těchto dílů jsou nad podlahou vyhlídkové plošiny a do jejich horních částí je zakotvena konstrukce krovu střechy vyhlídkové plošiny. Přístupné části všech tří sloupů jsou vizuálně i poklepem v dobrém technickém i zdravotním stavu, ale jejich povrchová úprava je již na více než 50 % povrchu zcela rozrušená a nefunkční. Nalezeny byly i velké a hluboké výsušné trhliny. Stav povrchu sloupů ukazuje fotodokumentace.

Obr. 13. Současný stav povrchu sloupů na vyhlídkové plošině rozhledny. Snímek zhotovila zkušebna 07.10.2021.

Obr. 13 - Současný stav povrchu sloupů na vyhlídkové plošině rozhledny. Snímek zhotovila zkušebna 07.10.2021

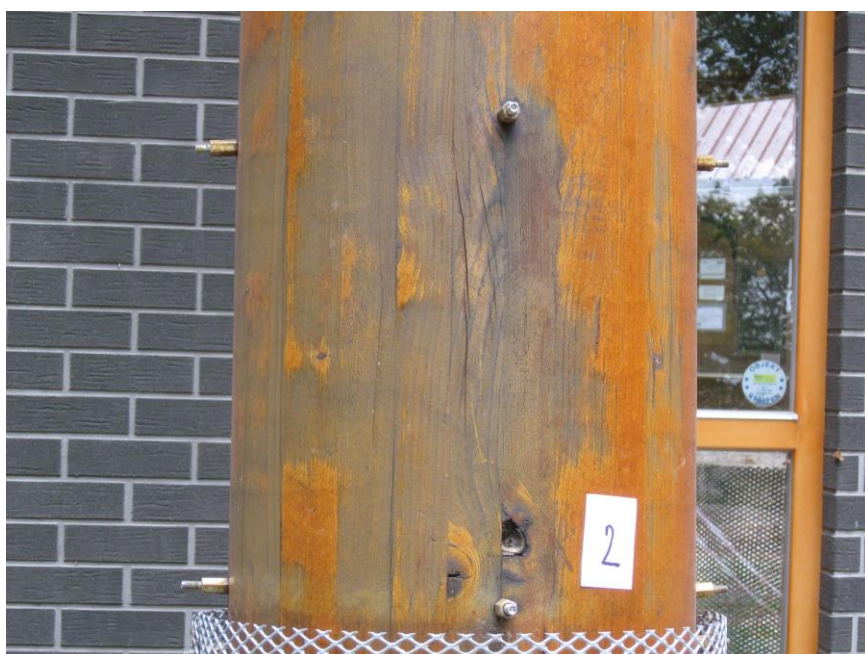
- Pata: Pod tahokovem (byl demontován) je na většině povrchu viditelně nátěr rozrušen, jsou na něm povrchové trhliny a patrný je i počátek povrchové delaminace.
- Střed: Na exponovaných místech je rozrušený nátěr, vyskytují se četné povrchové i výsušné trhliny (šířka max. 1 mm).
- Čep: Bez viditelných závad.

- Pata: Obr. 14. Zobrazuje současný stav povrchu pod tahokovem – rozrušení nátěru, vznik povrchových trhlin i počátek povrchové delaminace. Snímek byl zhotoven zkušebnou 07.10.2021.
- Střed a čep: Neprováděna.

Vzorek B21 - dle makroskopických znaků vzorku nebylo viditelné napadení dřeva. Při kultivaci, ale bylo zjištěno napadení houbou třídy *Ascomycetes* (vřeckovýtrusné) bez bližšího určení. Tyto houby napadají dřevo od povrchu, mohou způsobovat zbarvení dřeva a jeho následnou degradaci. Jejich růst je podmíněn zvýšenou vlhkostí dřeva.

Obr. 14 - Sloup č. 2, díl A, foto zobrazuje současný stav povrchu pod tahokovem - rozrušení nátěru, vznik povrchových trhlin i počátek povrchové delaminace. Snímek byl zhotoven zkušebnou 07.10.2021

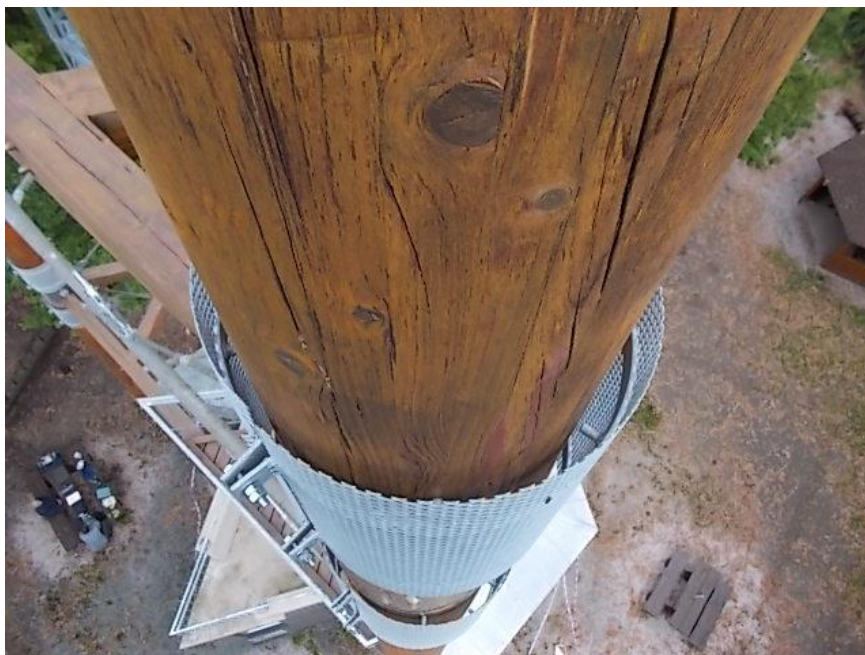
- Pata, střed i čep: Na exponované straně úplná destrukce lakového nátěru (> 50% plochy), roztroušeně se vyskytují hluboké výsušné trhliny (šířka max. 5 mm).

Obr. 15 - Sloup č. 2, díl C, ukázka destrukce povrchu sloupu povětrností.  
Snímek zhotovila zkušebna 07.10.2021

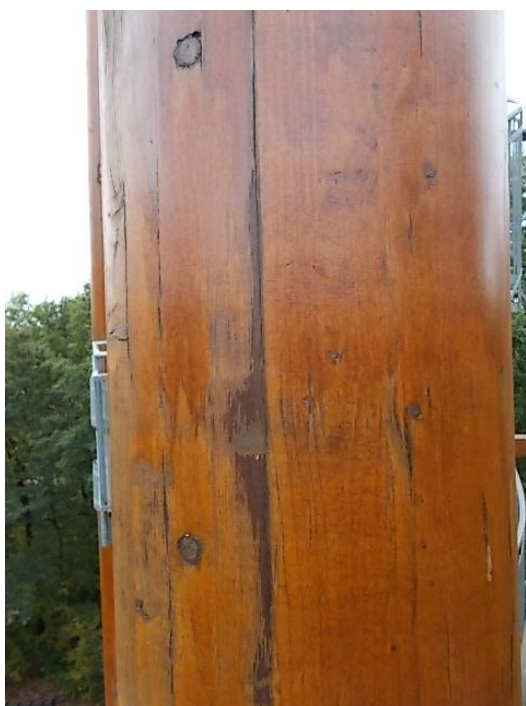
- Pata, střed i čep: Na exponovaných místech ( $\leq 30$  % povrchu) zašednutí nátěru, ztráta jeho přilnavosti a vznik povrchových trhlin, na patě též počátek delaminace.

- Pata: Obr. 16 Zachycuje současný stav povrchu sloupu - ztrátu přilnavosti nátěru a počátek delaminace (vznik trhlin podél lepených spár). Snímek zhotovila zkušebna 07.10.2021.
- Střed a čep: neprováděna.

Obr. 16 - Sloup č. 3, díl D, foto zachycuje současný stav povrchu sloupu - ztrátu přilnavosti  
nátěru a počátek delaminace (vznik trhlin podél lepených spár).  
Snímek zhotovila zkušebna 07.10.2021

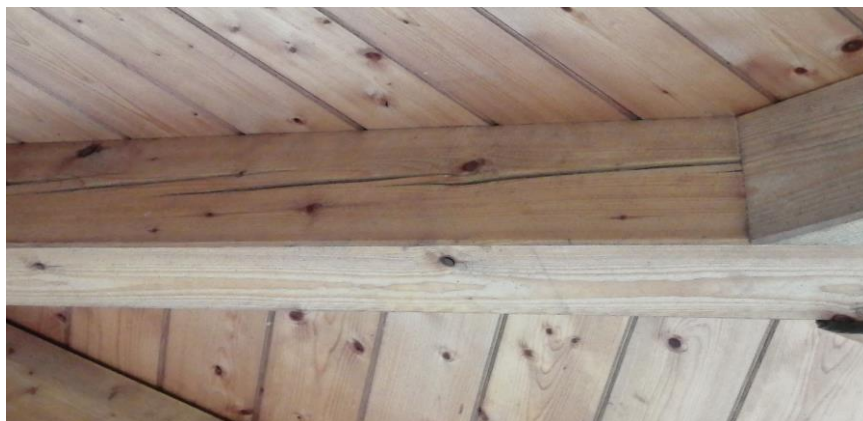
- Dřevěné prvky krovu: Mají přirozenou světle hnědošedou barvu zestárlého dřeva. Minimálně na bocích tří hlavních krokví (mezi sloupy č. 2. a 3.) byly nalezeny velké (šířka místy  $> 5$  mm) a hluboké výsušné trhliny - trámy byly pravděpodobně vyrobeny z nevysušeného středového řeziva obsahujícího dřevň.

- Obr. 17. Zachycuje velké výsušné trhliny na boku krokve u sloupu č. 3. Snímek zhotovila zkušebna 07.10.2021.

Obr. 17 - Krov vyhlídkové plošiny, Zachycuje velké výsušné trhliny na boku krokve u sloupu č. 3. Snímek zhotovila zkušebna 07.10.2021

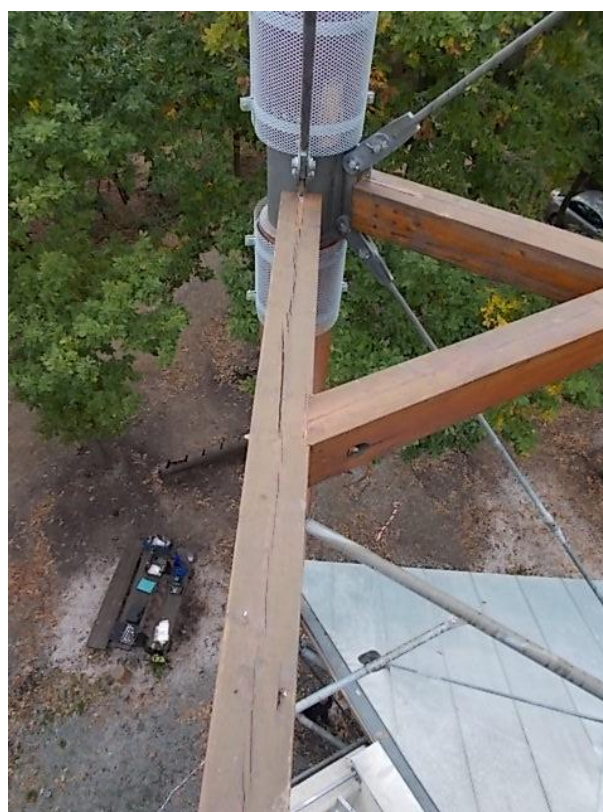
- Hlavní nosné trámy: Na horních plochách vystavených povětrnosti je nátěr již zcela rozrušen a ve dřevě jsou na horních plochách široké (místa > 5 mm) a hluboké výsušné trhliny - na horních plochách se jedná o velkou závadu (!).

- Obr. 18. Zachycuje velké výsušné trhliny na horní ploše nosného trámu. Snímek zhotovila zkušebna 07.10.2021.

Technický stav viditelných částí je u většiny těchto prvků ještě dobrý. Výjimku tvoří horní plochy hlavních nosných trámů obou odpočívadel, jejichž středem prakticky souvisle probíhají otevřené hluboké výsušné trhliny – stav je zachycen na obr. 18 ve fotodokumentaci.

c) Nadměrné výsušné trhliny byly nalezeny na nosných vodorovných trámech obou odpočívadel vystavených trvale působení povětrnosti. Rizikové trhliny jsou na jejich horních plochách, kde se v nich mohou hromadit, jak srážková voda, tak i nečistoty a dojít zde k infekci dřevokaznými houbami. Jedná se o přirozenou vlastnost trámů vyrobených ze středového řeziva (s dřením) - pro tento konkrétní účel je toto řezivo nevhodné.

Obr. 18 - Nosné trámy odpočívadla 2, Zachycuje velké výsušné trhliny na horní ploše nosného trámu. Snímek zhotovila zkušebna 07.10.2021

d) Nadměrné výsušné trhliny na horních plochách nosných trámů odpočívadel: Nebudou-li trámy vyměněny, doporučujeme provést oplechování horních ploch nebo opravu pouze vyvločkováním trhlín dřevem (jakékoliv venkovní tmelení nebude trvanlivé, a tudíž nemá smysl).  
Příklad postupu vyvločkování:

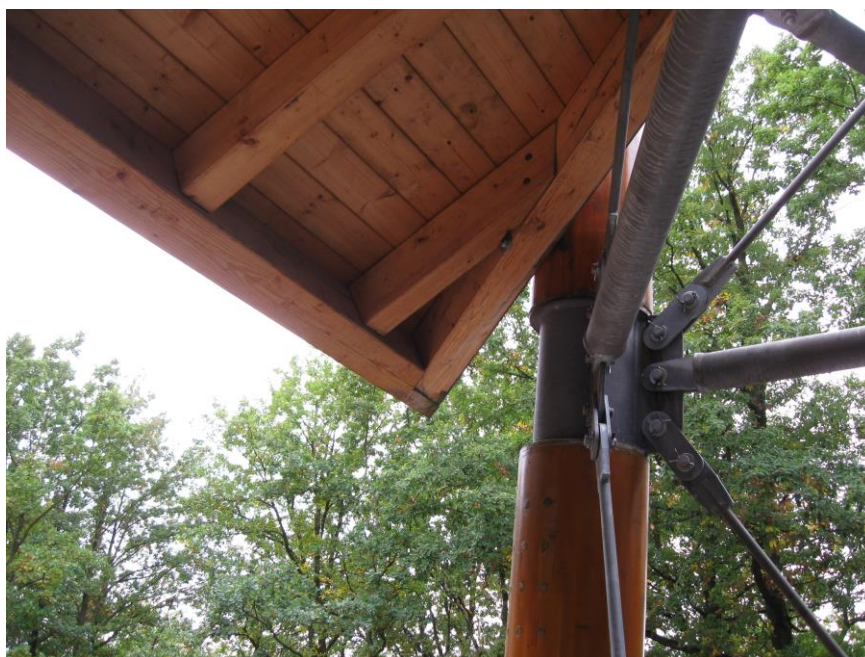
Obr. 19 - Krov domečku rozhledny, foto zachycuje typický stav krovu domečku - s výjimkou okraje a rohu (římsy) má povrch přirozenou barvu a nátěr je zachovalý.  
Snímek zhotovila zkušebna 07.10.2021

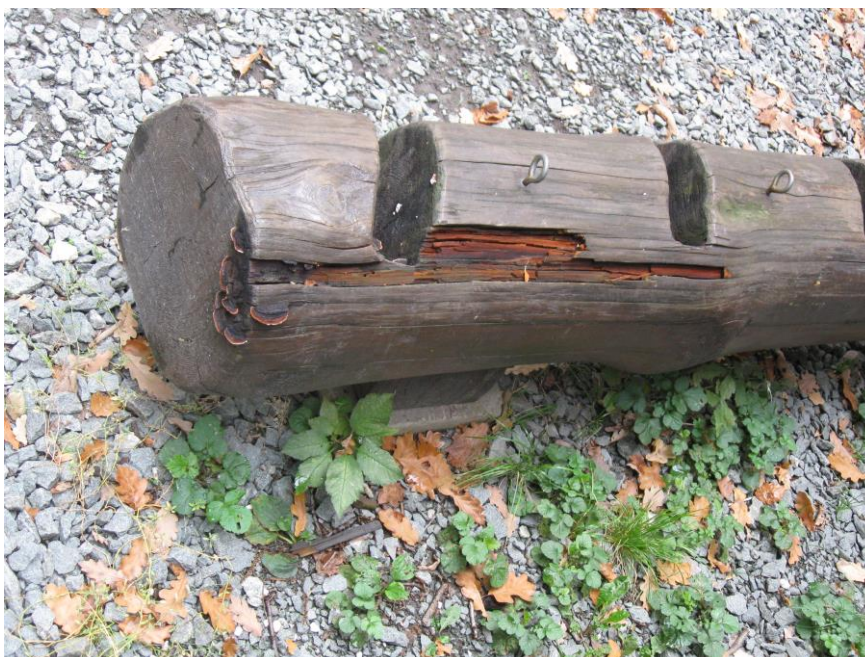
Obr. 20 - Trámovka jedlová (*Gloeophyllum abietinum* (Bull. ex Fr.) P. Karst.),  
která se v areálu rozhledny hojně vyskytuje,  
např. v ležících kuláčích na parkování jízdních kol u vstupu
